Förstudie av Kaptensgårdsviken i Åsljungasjön

Örkelljunga kommun

2013-07-04

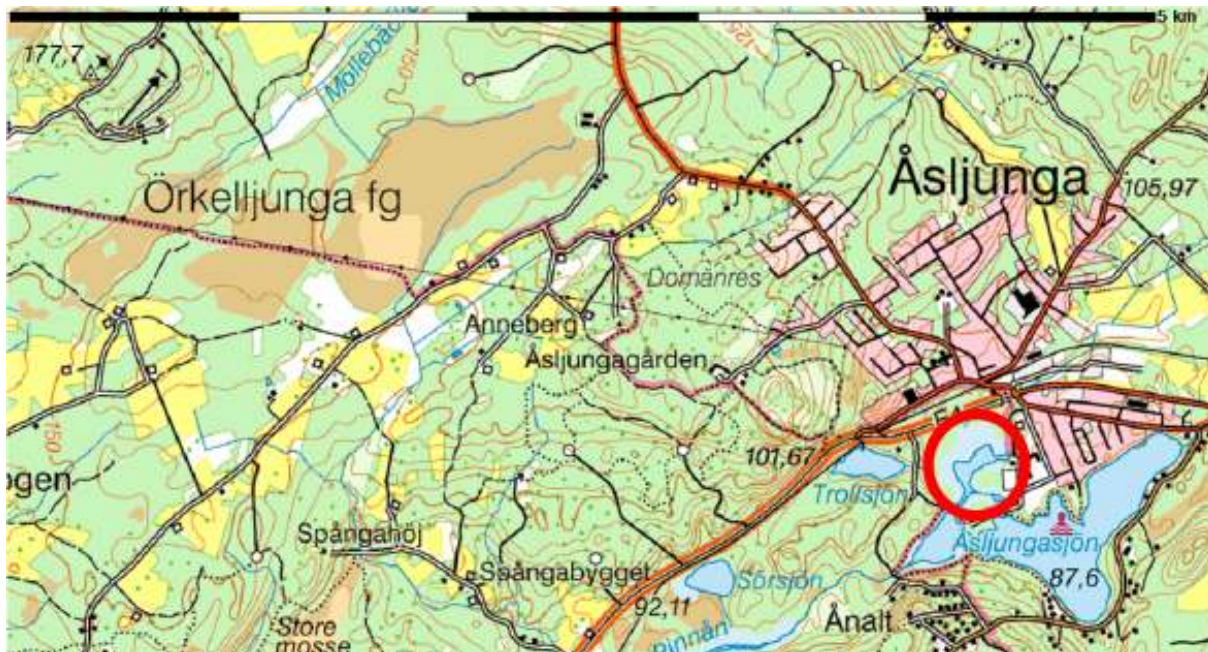
Figur 1 visar på Kaptensgårdsviken i Åsljungasjön (inringat med röd cirkel).

Åsljunga byaförening har givit Naturvårdsingenjörerna AB ett uppdrag att utreda och ta fram åtgärdsalternativ för att restaurera Kaptensgårdsviken i Åsljungasjön (se figur 1). Huvudsyftet är att igenväxning ska förhindras samtidigt som området bli mer tillgängligt. Kaptensgårdsviken finns i direkt anknäytning till Åsljunga tätort och är en mer eller mindre igenvuxen del av Åsljungasjön.

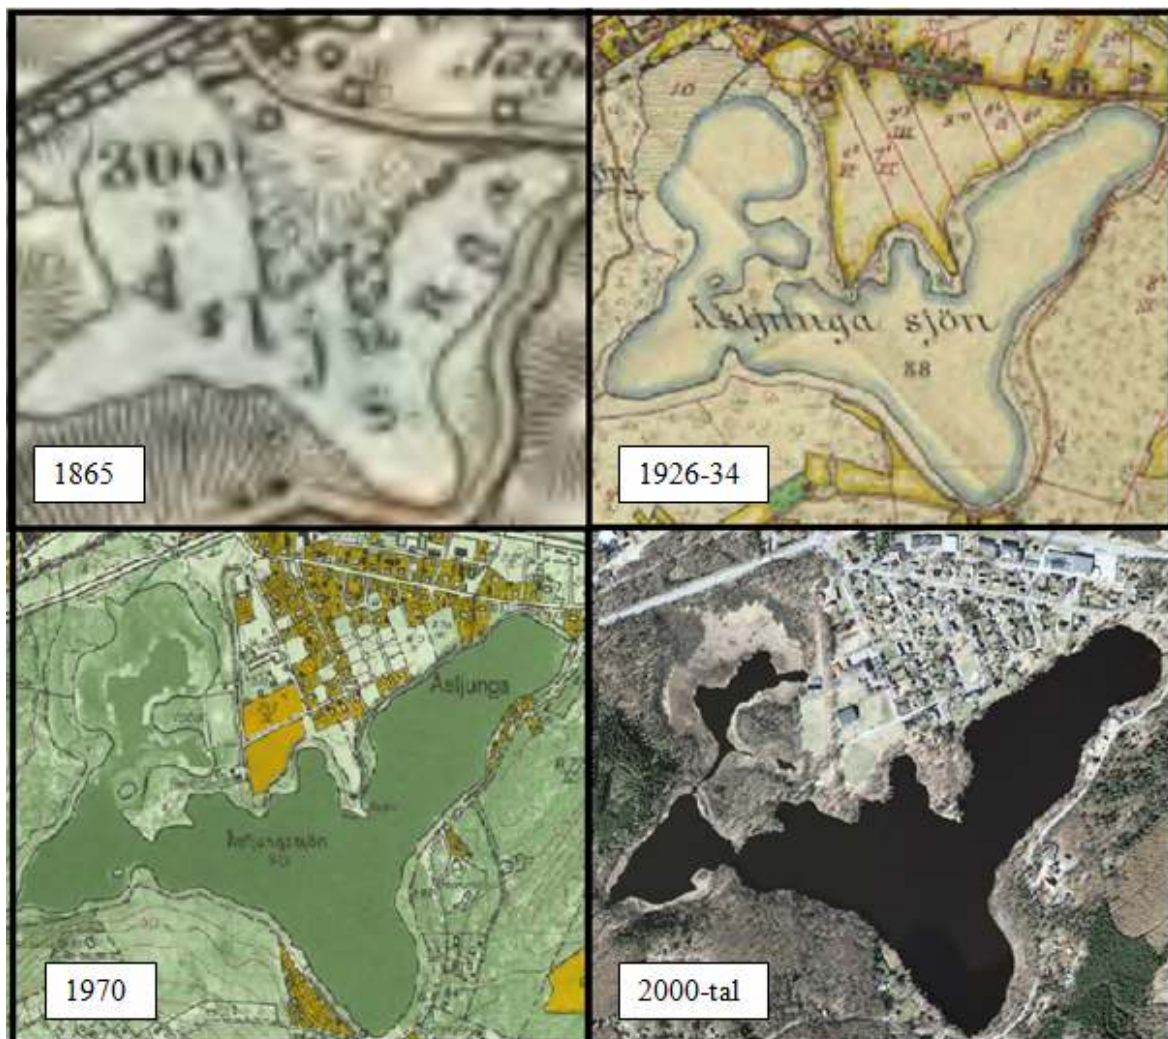
Figur 5 visar på Åslungasjöns förändringar utifrån Generalstabskartan 1865, Häradsekonomiska kartan 1926-34, Ekonomiska kartan 1970 och Flygfoto 2000-tal. En stor del av Kaptensgårdsviken var redan på 1970-talet igenvuxen.

Den vattenyta som finns kvar idag, och som ses i flygfoto i figur 5, täcks till största delen av näckrosor och gäddnate under växtsäsong (se fotografi 1). Någon större ren vattenyta under växtsäsong finns därför inte idag.

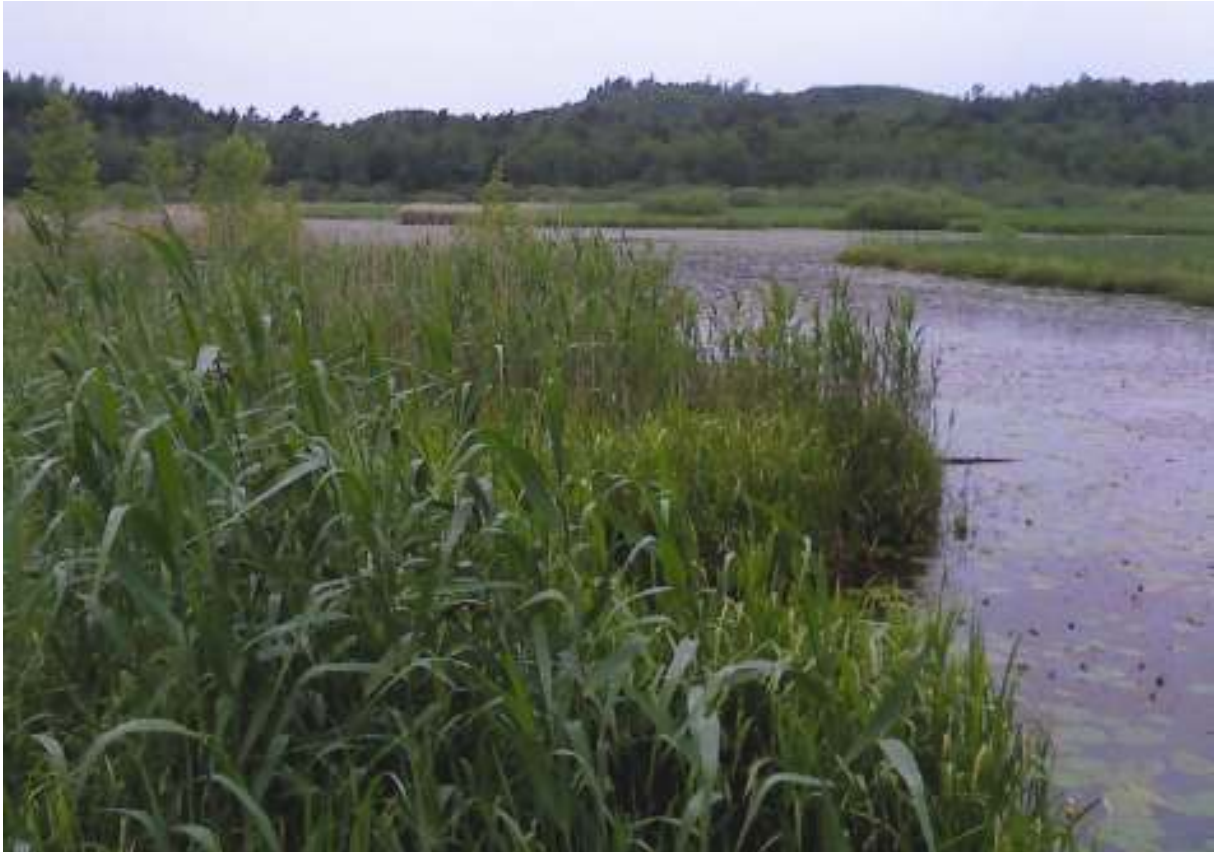
Fotografi 1 visar på kaptensgårdsviken i västlig riktning från vikens nordöstra del vid fotbollsplanen (2013-06-19).

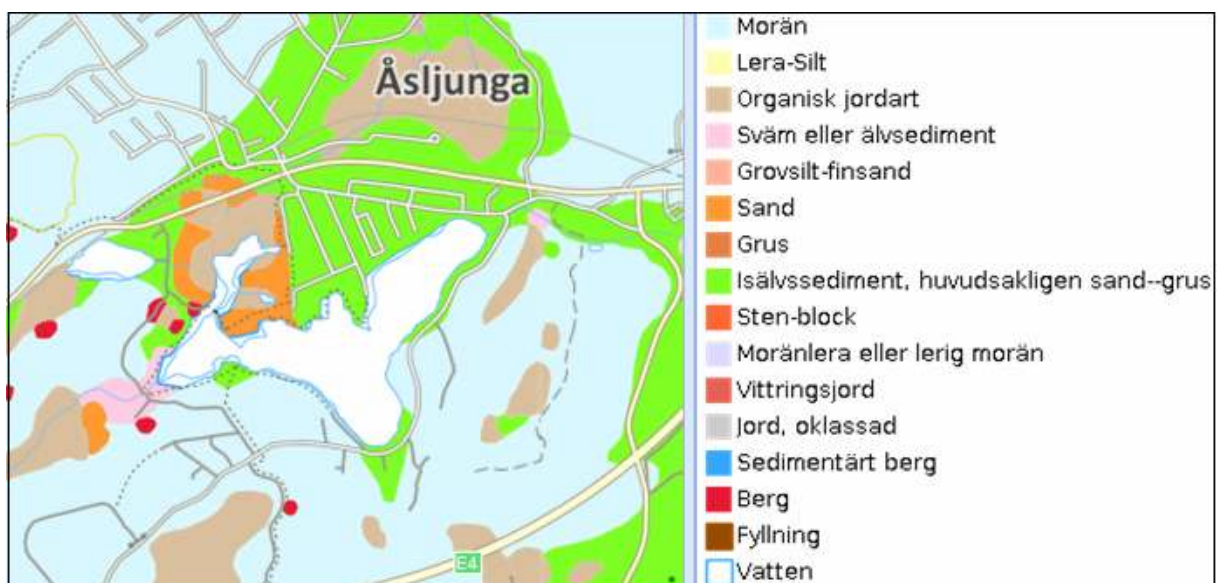
Figur 6 visar på jordartskarta över området (www.sgu.se). Jordarterna kring Kaptensgårdsviken består huvudsakligen av organiska jordarter och sand.

Jordarterna kring Kaptensgårdsviken består i huvudsak av organiska jordarter (primärt torv och sjösediment) som överlagrar sand inom den ursprungliga strandlinjen (se figur 6). Utanför den ursprungliga strandlinjen dominerar sand och grus (med inslag av isälvsediment).

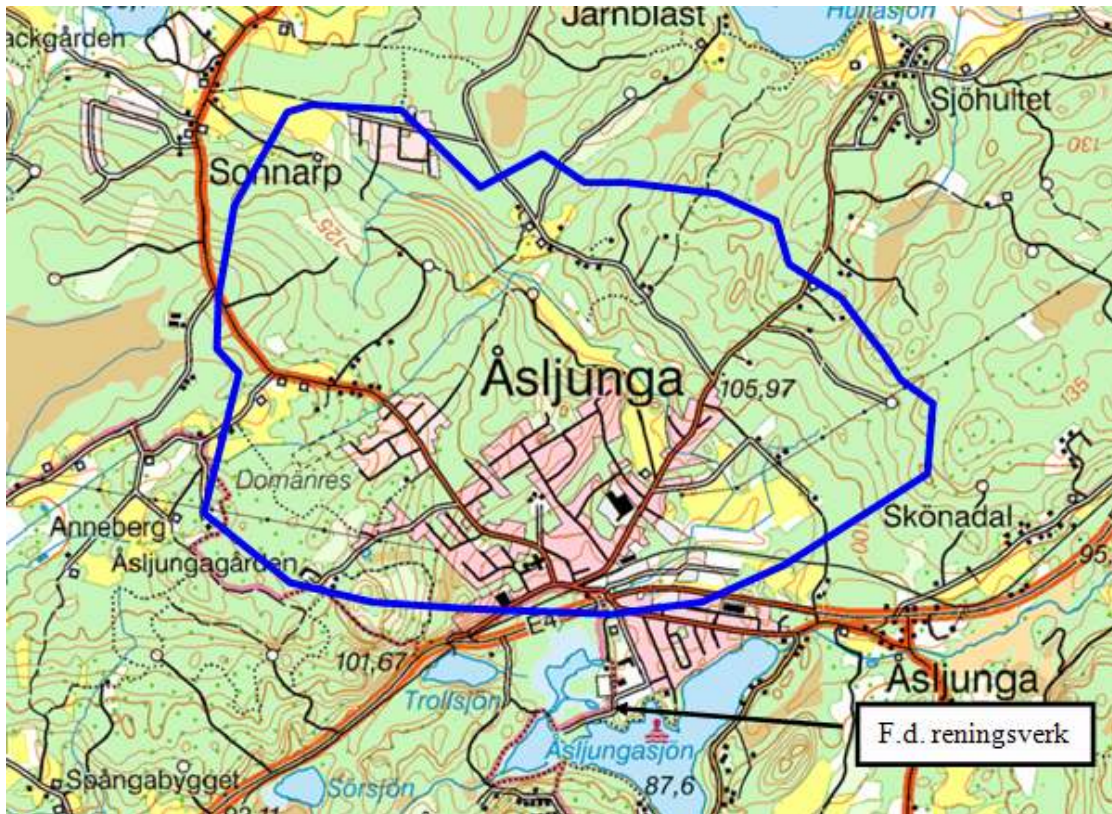
Figur 8 visar avrinningsområdet på ca 470 ha till inloppet i Kaptensgårdsviken. Inom avrinningsområdet finns främst skogsbruk, men även jordbruk och tätort.

Avrinningsområdet till den mer eller mindre isolerade Kaptensgårdsviken i Åsljungasjön är på ca 470 ha och har sitt inflöde i vikens norra del (se figur 8). Inom avrinningsområdet domineras ytan av skogsbruksmarker. Resterande delar av avrinningsområdet består huvudsakligen av jordbruksmark och tätort, vägar mm. Jordbruksmarken utgör ca 7 % eller 32 ha.

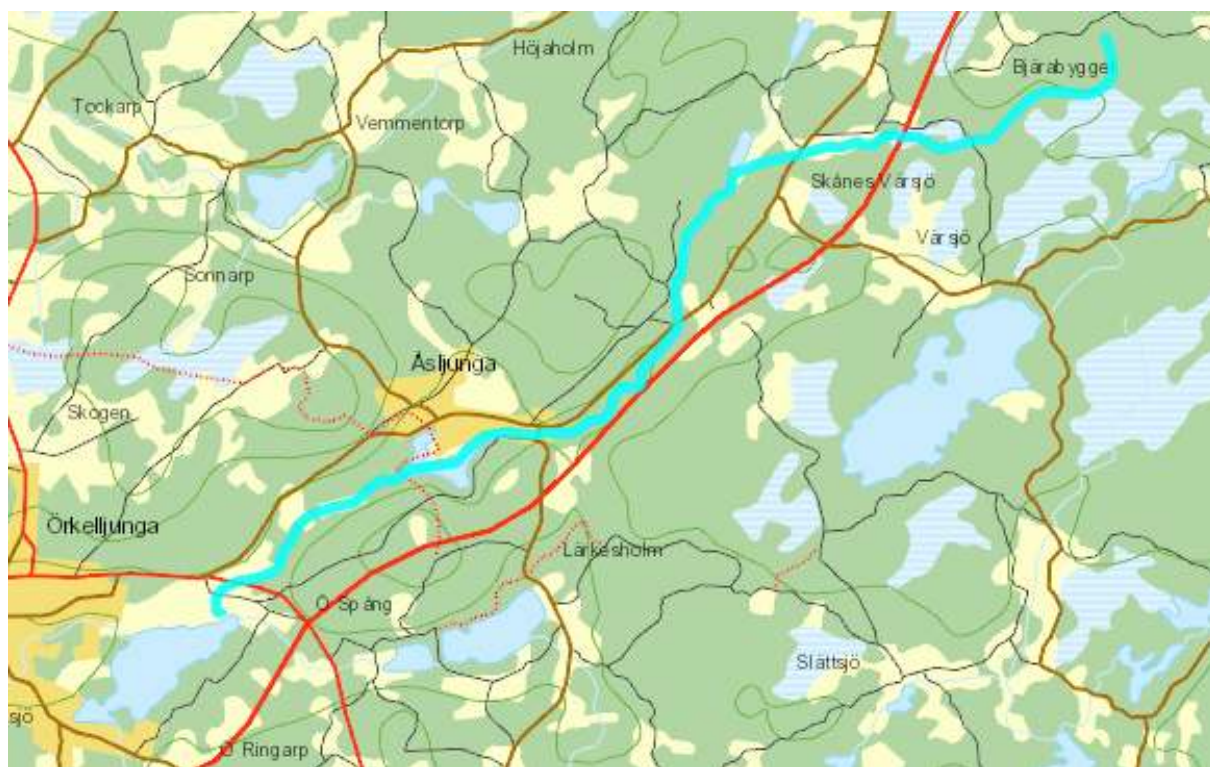
Figur 14 visar på vattenförekomsten Pinnån på sträckan Hjälmjön-Källa (inflöde i Åslungasjöns nordöstra del) (VISS).

Inom området kring Åslungasjön finns det två registrerade vattenförekomster inom VISS (Vatteninformationssystem Sverige, <http://www.viss.lansstyrelsen.se/>) och avrinningsområdet *Inloppet Hjälmjön* (624245-134628). Dessa båda vattenförekomster inom detta avrinningsområde är vattendraget Pinnån med sträckan *Hjälmjön-Källa* (se figur 14) och grundvattenförekomsten *Pinnån-Åsljunga* (se figur 15).

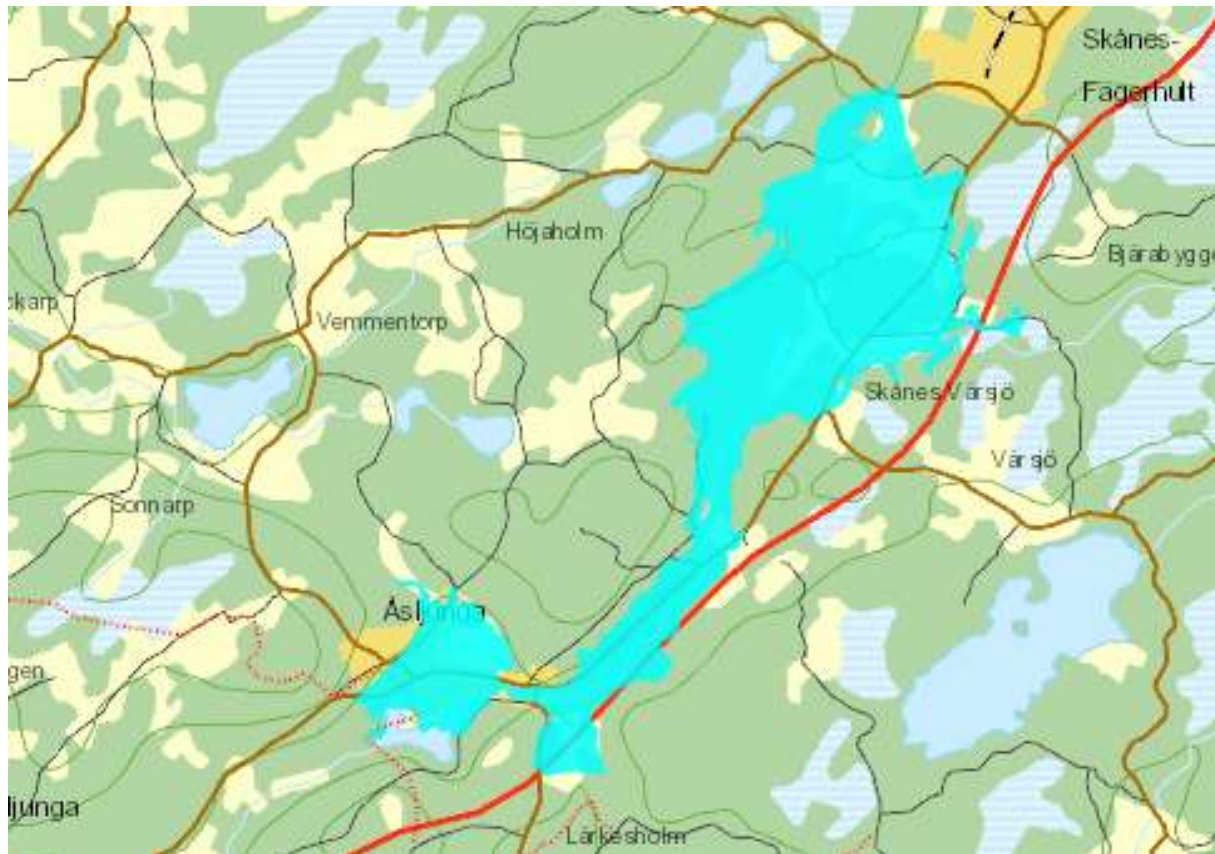
Figur 15 visar på grundvattenförekomsten Pinnån-Åsljunga (VISS).

Bedömningen redovisad i VISS för grundvattenförekomsten Pinnån-Åsljunga (se figur 15) visar på både god kemisk och kvantitativ status. Bedömningen är också att det inte finns någon risk att denna status ska försämrats till 2015.

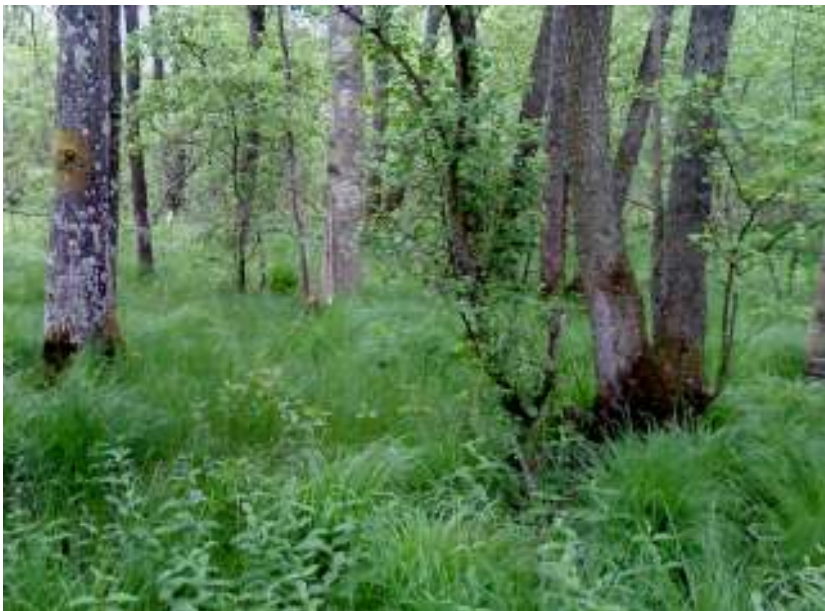
Fotografi 2 visar på bestånd av al och björk vid det område där sediment kan läggas ut.

Upptagna sediment och växtdelar läggs ut innanför det invallade området mellan fotbollsplanen och viken (se figur 18). Detta område är idag en fuktig skog med bestånd av primärt al och björk (se fotografi 2). Nivåskillnaden mellan fotbollsplanen och området är ca 2 m.
